CORPORACIÓN PARA LA INVESTIGACIÓN ENERGÉTICA, C.I.E.

**EL PROCESO DE EROSIÓN REGRESIVA DE LA CASCADA DE SAN
RAFAEL Y LAS IMPLICACIONES SOBRE LOS DEPÓSITOS DE AGUAS
ARRIBA y LAS OBRAS EXISTENTES.**

Autor: Vladimir Játiva Sevilla

Quito, 2020 05 15

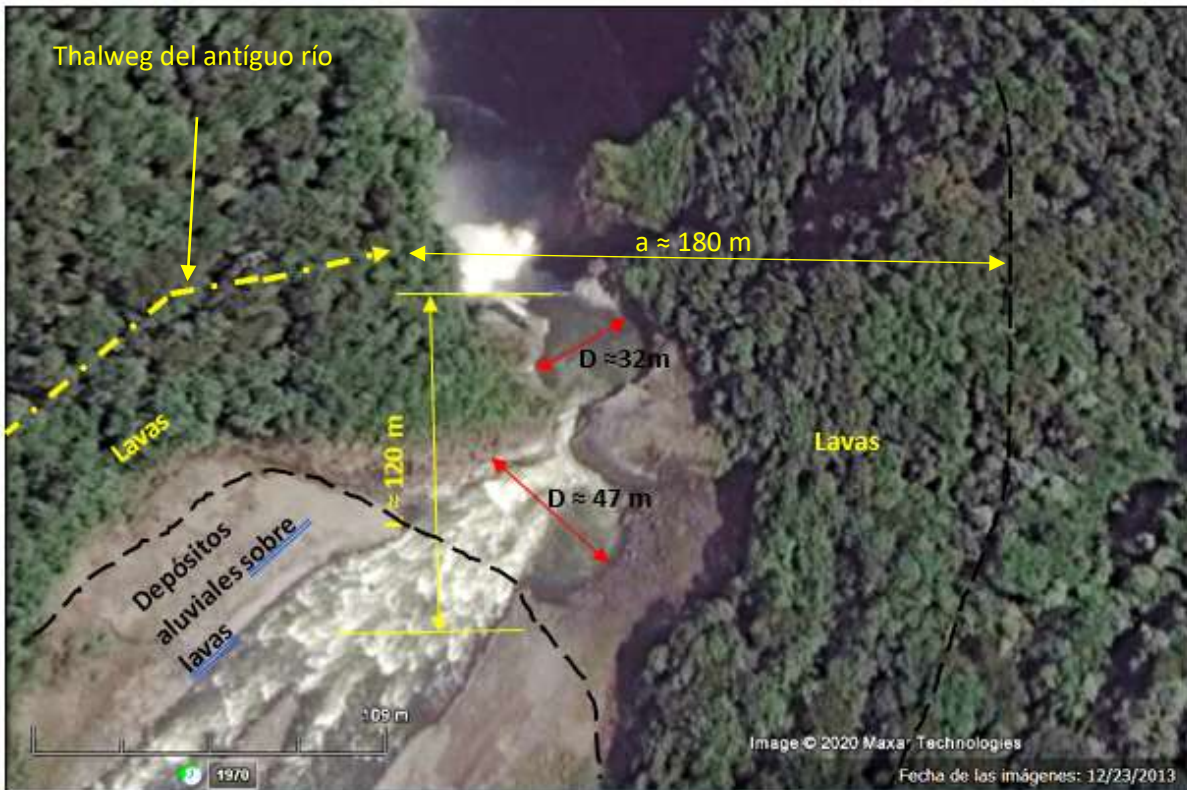
Cascada de San Rafael en imagen satelital. Los 2 círculos, son infierrillos por erosión fluvial y el ancho de la cima de la cascada por la cual hubo flujo, se estima en 110m por cobertura de aluviales sobre la roca basáltica.

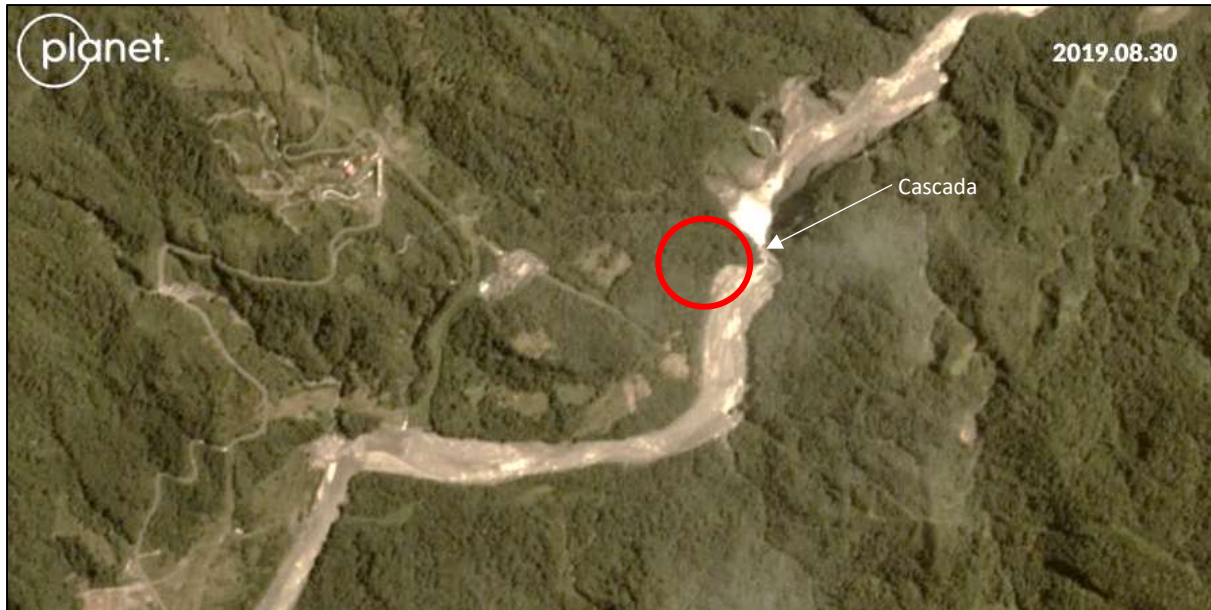
Foto 1 Obsérvese la posición de la cascada de San Rafael el 2019 08 30 y la zona marcada en círculo rojo.
Escala aproximada $E = 1/20.000$ Fuente de la imagen: [www. Planet.com/stories](http://www.Planet.com/stories)

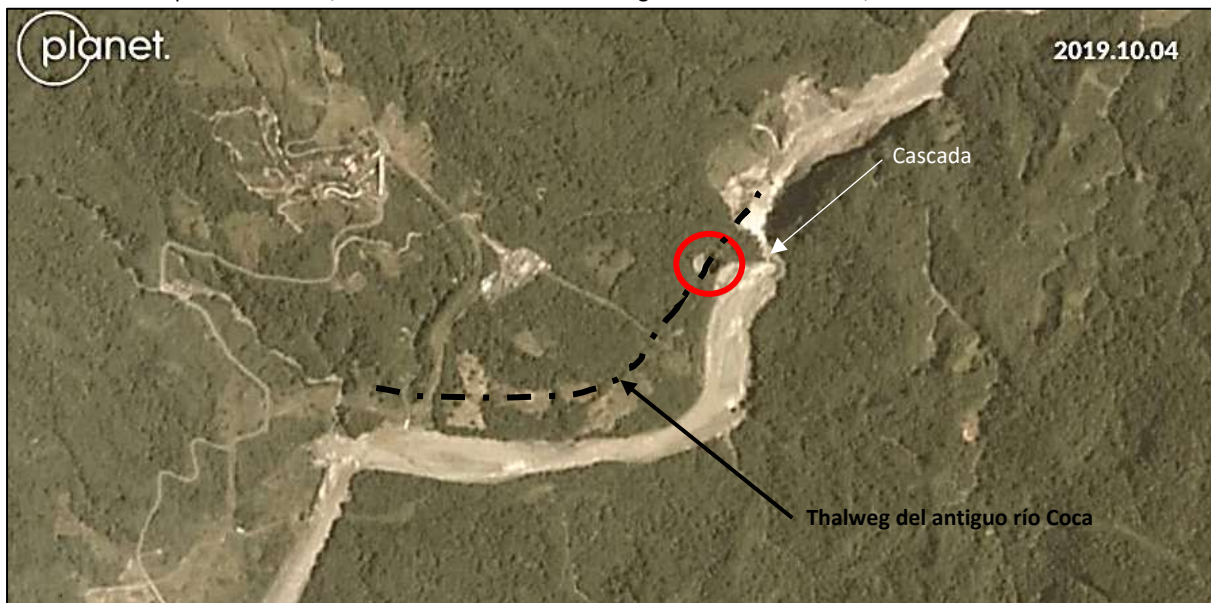
Foto 2 En la imagen satelital se indica en el centro del círculo rojo una dolina o chimenea, la cual pudo haber sido formada el 02 o 03 de octubre / 2019 pocos días antes de la fecha de la imagen. Dista de la zona de la cascada una $L \approx 150\text{m}$

La dolina o chimenea coincide con el talweg del antiguo río Coca y tuvo a la fecha, un diámetro aproximado de $D = 55\text{ m}$. Considerando que la altura del hundimiento de forma cónica fuese de 20m , el volumen de materiales descendido fue de $V = 47.000\text{ m}^3$. Este volumen inicial fue arrastrado por las aguas existentes bajo el farallón de lava en un tiempo estimado de 40 días (hasta el 2019-11-14); es decir, a esa fecha las aguas subterráneas pudieron tener una capacidad de transporte inicial de $C = 1175\text{ m}^3/\text{día}$. Escala aproximada $E = 1/20.000$
Fuente de la imagen: www. Planet.com/stories

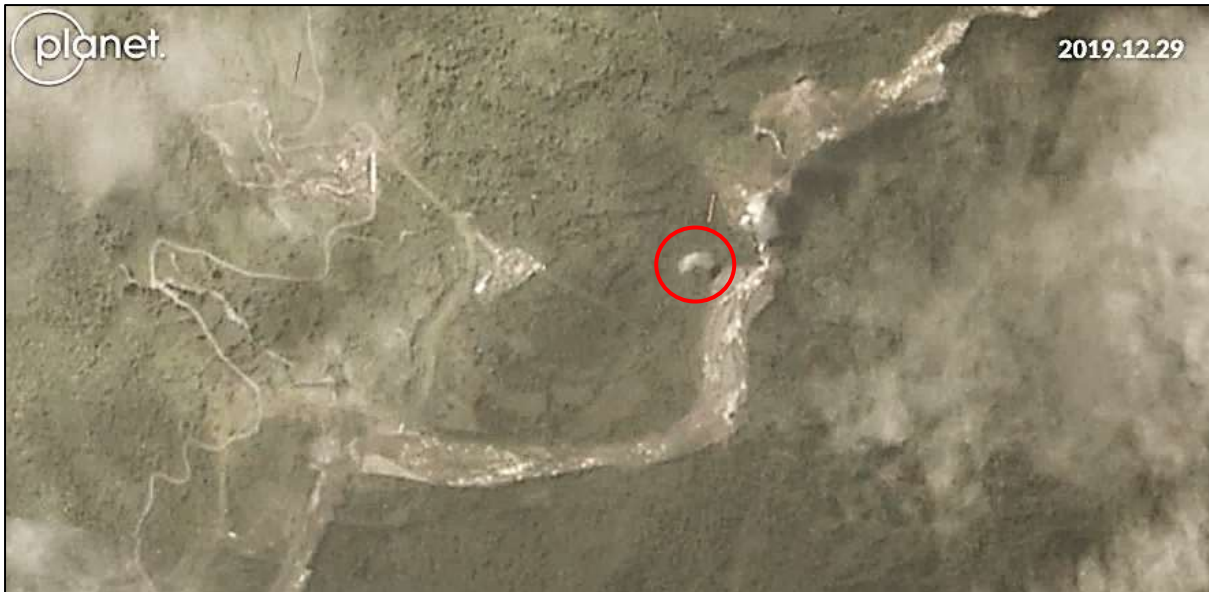
Foto 3 El 2019 12 29 se observa una ampliación del volumen de la dolina o chimenea que a la fecha tuvo un diámetro medio aproximado de 80m. Nótese que le río Coca mantiene su curso sin desviar sus aguas hacia la dolina. Escala aproximada $E = 1/20.000$. Fuente de la imagen: [www. Planet.com/stories](http://www.Planet.com/stories)

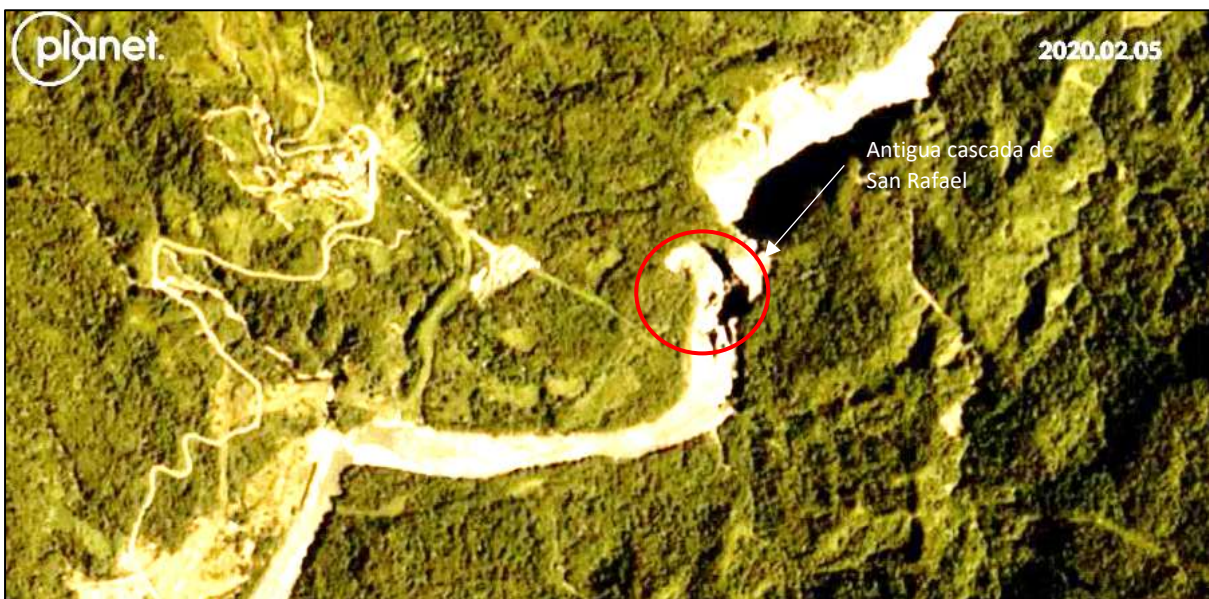
Foto 4 Colapso total de la dolina o chimenea. La intercepción entre la pared derecha de la dolina (por incremento del volumen de materiales desplomado desde ésta) con el río, produjo el desvío de sus aguas con ingreso de las mismas por la chimenea, generando un proceso acelerado de erosión regresiva y un gran deslizamiento de los taludes circundantes y pérdida de la cascada el 2020 02 04 con formación de un puente natural. La chimenea de forma cónica, de un diámetro de $D = 100\text{m}$ en superficie y una altura hasta la base del río de $H = 130\text{m}$ desplazó un volumen aproximado de $V = 340.000\text{ m}^3$ a los cuales se debe añadir el volumen de los materiales deslizados ubicados sobre el borde de la chimenea (estimados en $V = 100.000\text{m}^3$) es decir; el V total aproximado pudo ser de $V_t = 440.000\text{ m}^3$. Luego del 2020 02 04 el río Coca tomó curso por debajo de la antigua cascada y desplazó aguas abajo todos los materiales desplomados de la chimenea y de la ladera deslizada. La capacidad de transporte del río entre el 2019 10 04 hasta el 2020 02 05 (121 días) se estima en $C \geq 3600\text{ m}^3 / \text{día}$. Escala aproximada $E = 1/20$. Fuente de la imagen: www. Planet.com/stories

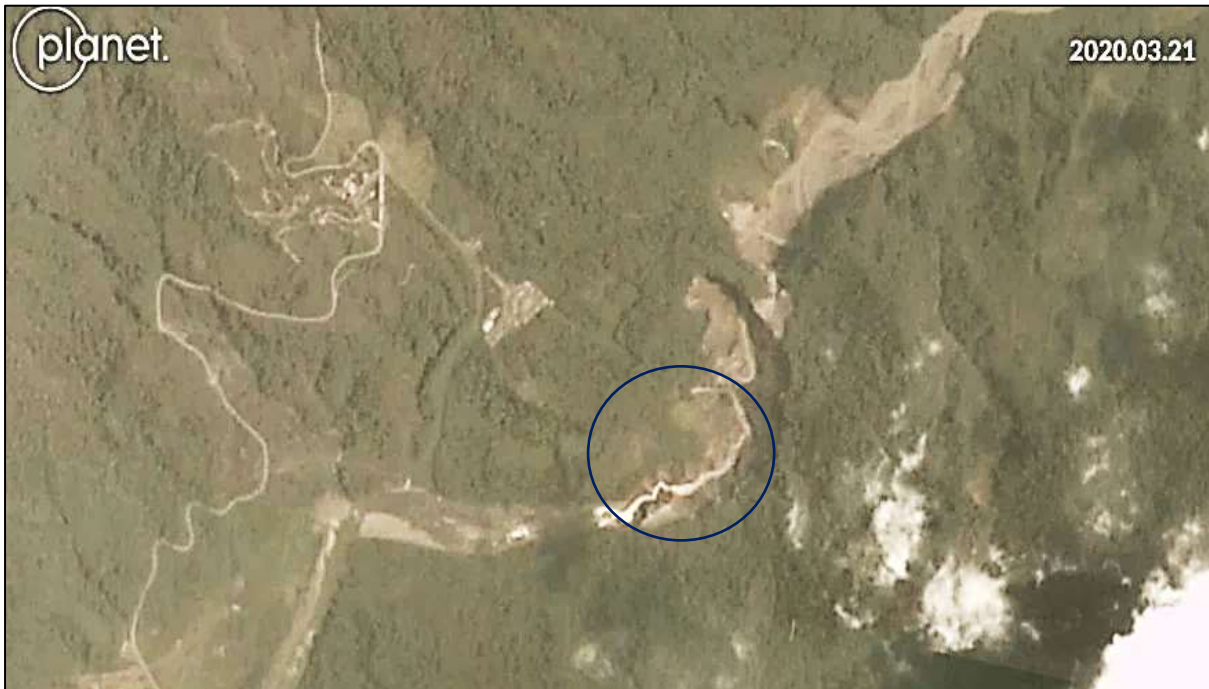
Foto 5 Inicio de la erosión regresiva en el lecho y los taludes del río Coca, con deslizamientos en los 2 márgenes y profundización del lecho del río debidos a baja cohesión de los materiales aluviales y piroclastos, alta pendiente del fondo y caudales voluminosos y rápidos. Escala aproximada E = 1/20.000 Fuente de la imagen: [www. Planet.com/stories](http://www.Planet.com/stories)

La chimenea o dolina formada entre el 02 al 04 de octubre/2019 ubicada a unos 150 m del sitio de la ex cascada de San Rafael y sobre el eje del thalweg del antiguo río Coca por el cual fluyeron los derrames lávicos (Ver Mapa 1) permite considerar como válida la hipótesis de la existencia de zonas vacías tipo “tubos de lava” y/o procesos erosivos por agua y transporte de materiales de fácil evacuación.

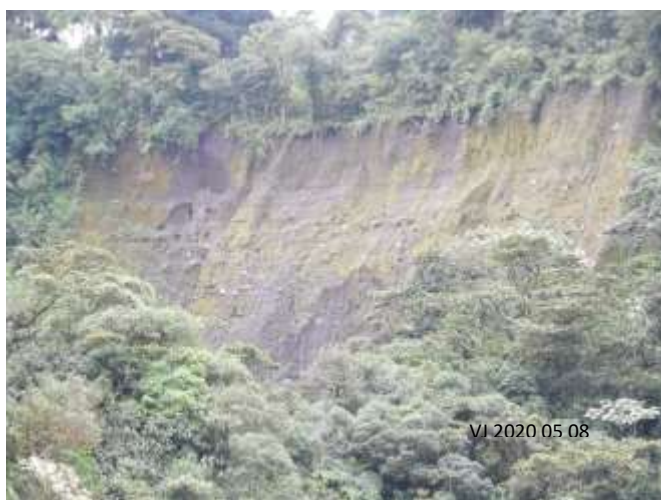
Los materiales expuestos en el talud izquierdo del río Piedra Fina 2 (UTM: 209413 E / 9'985995 N; WGS – 84) (ver foto anterior) analizados visual-manualmente son desde arriba hacia abajo:

En la base del talud en un coluvio- aluvio de la playa fluvial se observan mega bloques andesíticos esporádicos y sueltos y afloramientos de rocas máficas de grano fino altamente fracturadas y rocas ígneas fracturadas con alto contenido de cuarzo, rojizas y de grano fino. Los mega bloques podrían haber sido derrumbados por el terremoto de marzo 1987.

El talud tiene una inclinación aproximada con la horizontal entre 60° en la base a 80° en la zona superior; presenta fracturas por arranque y numerosas cárcavas de erosión, lo que indica su susceptibilidad a ser erosionadas por el agua.

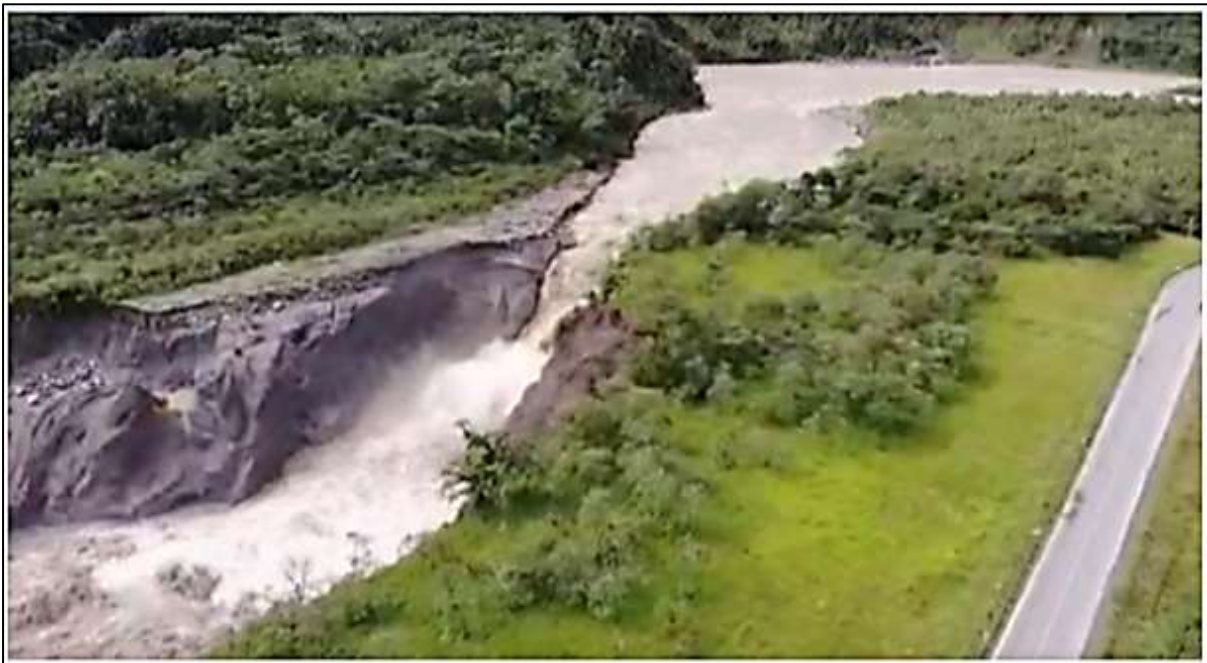
Fecha: 08 mayo 2020. Vista de la rápida formada en el río Coca en su avance regresivo. Caudal estimado a esa fecha: $300\text{m}^3/\text{s}$. Ubicación aproximada: Km 2.5 (Mapa 1) o UTM 9'987200N / 211300E (WGS 84) . Materiales: arriba: playa aluvial de un espesor aproximado de 3m a 5m; Composición: cantos rodados $20\text{cm} < D < 40\text{cm}$ sueltos; subyacentes: arenas y gravas con pocos limos y eventuales bloques. Cortesía de Ing. Freddy Calahorrano.

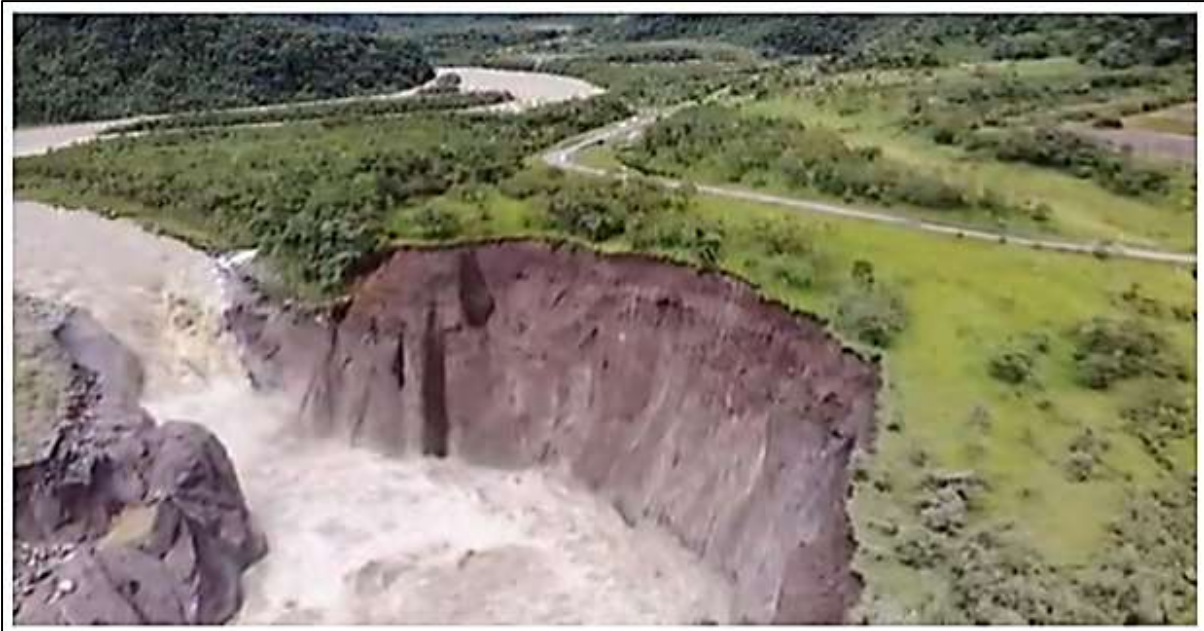
Fecha: 08 mayo 2020. Vista de la rápida formada en el río Coca desde otro ángulo. Ubicación aproximada: Km 2.5 (Mapa 1) o UTM 9'987200N / 211300E (WGS 84). Altura estimada del talud deslizado: $h \approx 65$ a 75 m. Materiales: arenas y gravas con pocos limos y eventuales bloques de Avalancha 2 y aluviales no consolidados en superficie. Cortesía de Ing. Freddy Calahorrano.

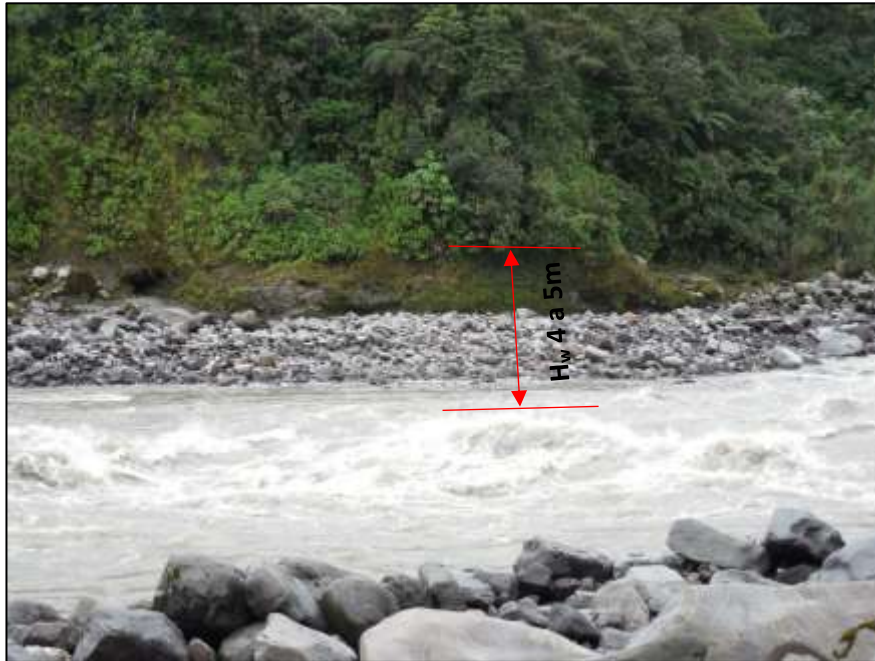
En la siguiente foto la impronta (zona del talud limpia de vegetación) de una creciente estimada en $600 \text{ m}^3/\text{s}$ ocurrida el 2020 05 03. Tres días después, el caudal observado en la fotografía se estimó en $300 \text{ m}^3/\text{s}$

2020 05 08 Nivel de creciente del río Coca en Km. 2.7 aprox. (Mapa 1)

Altura aproximada de la creciente sobre el nivel de agua actual: $H \approx 4 \text{ m a } 5 \text{ m}$.
